## R/18 \_ RUTA DAS CHOUSAS

TEXTO DESCRIPTIVO

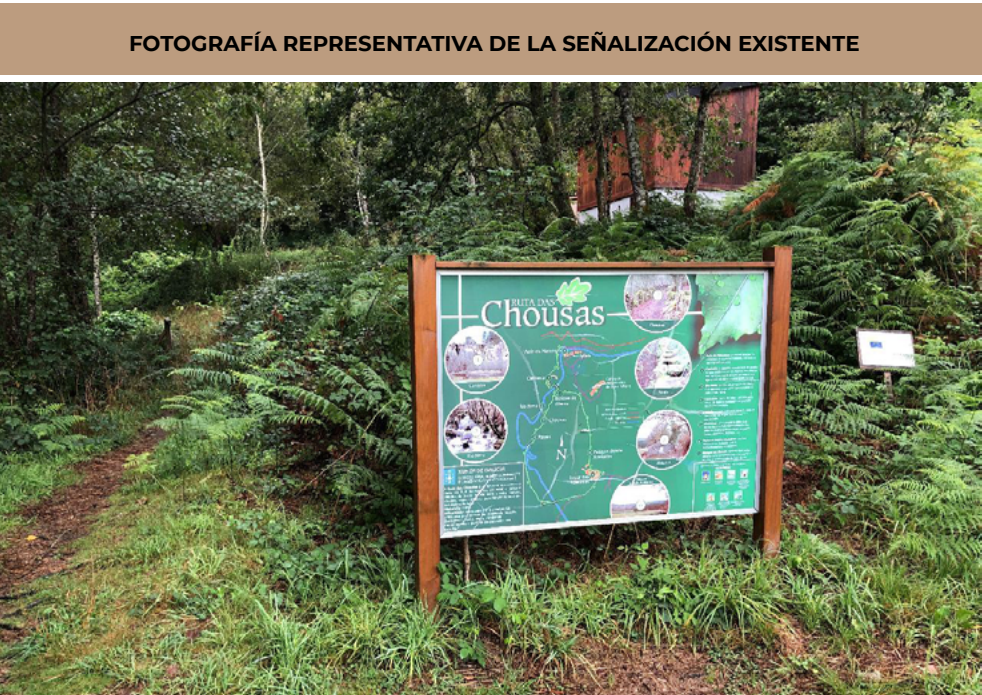
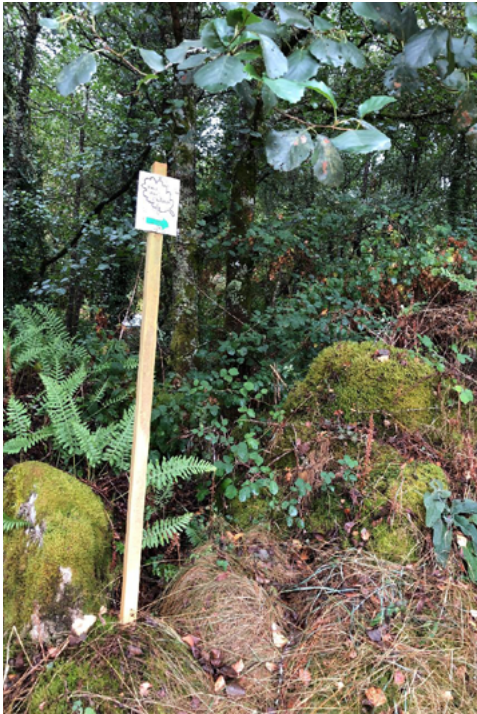
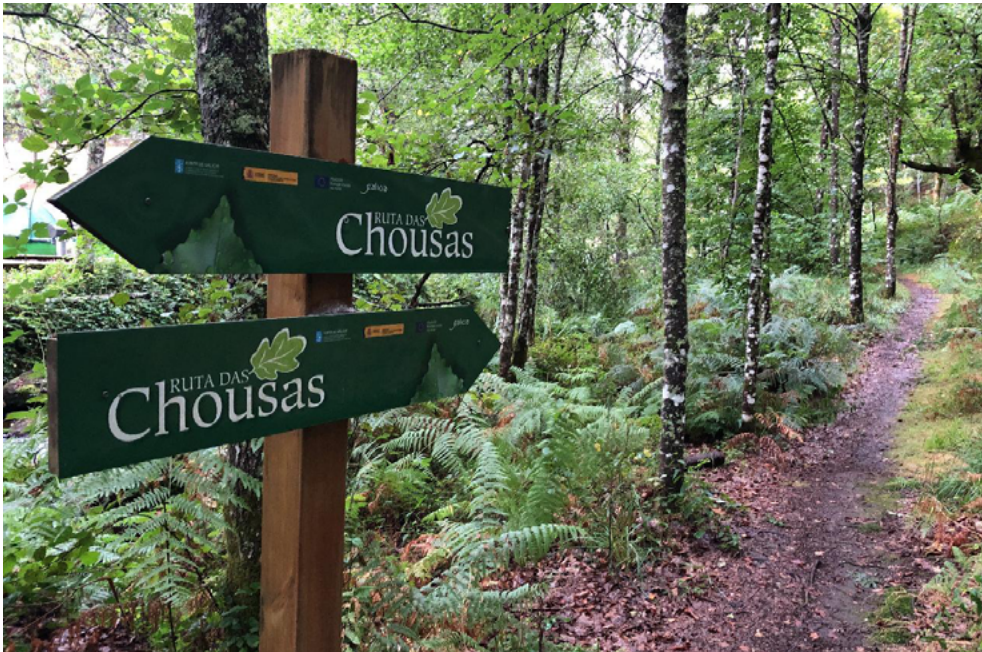
La Ruta das Chousas está señalizada direccionalmente en buena parte de su recorrido. Aunque encontramos bastantes elementos, estos no garantizan seguir la ruta de manera autónoma, ya que muchos se encuentran en mal estado o no se conservan. Por lo tanto, y como se menciona en el apartado de las propuestas, se decide proponer una nueva señalización para este itinerario.

Como ruta rural que es, se propone una señalización íntegra que permita realizar el recorrido de manera autónoma, sin dispositivos electrónicos. De esta manera se plantea la posibilidad de señalar la ruta direccionalmente con varios elementos. A su vez, también se propone instalar al principio del recorrido un panel de inicio que informe y de visibilidad a la ruta y al proyecto.

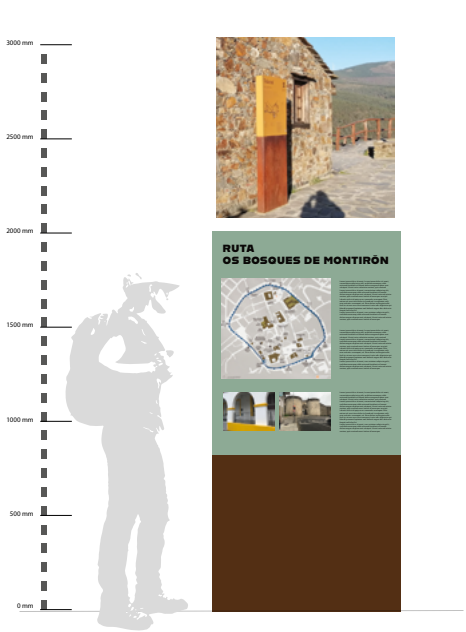
**1007**  
ELEMENTO INFORMATIVO  
INICIO DE RUTA RURAL

**Dimensiones:**  
990x99x2000 mm

**Área de impresión:**  
950x1770 mm (medidas máximas)

**Materiales del panel de impresión:**  
• Compacto fenólico grabado con CNC/láser pintado con pintura de poliuretano bicomponente.

**Materiales de la estructura del elemento:**  
Estructura de interior de acero metalizado y revestimiento de acero corten y compacto fenólico para exteriores.

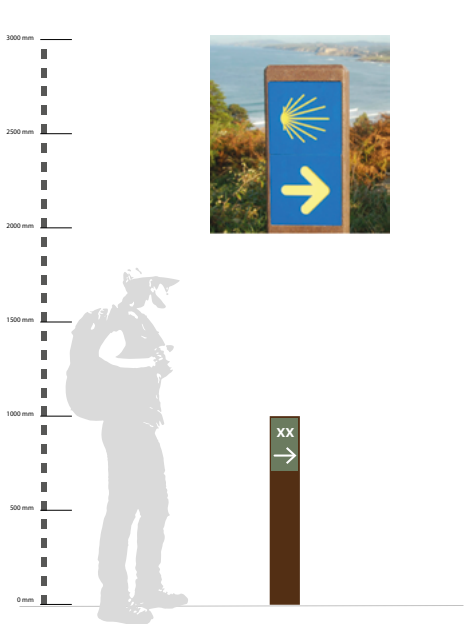
**1011**  
ELEMENTO DIRECCIONAL  
PRINCIPAL DE RUTAS RURALES

**Dimensiones de poste:**  
160x120x1000 mm

**Materiales de poste:**  
Plástico reciclado

**Dimensiones de placa:**  
140x280mm (6mm de espesor)

**Materiales de placa:**  
compacto fenólico grabado con CNC/láser con pintura de poliuretano bicomponente.

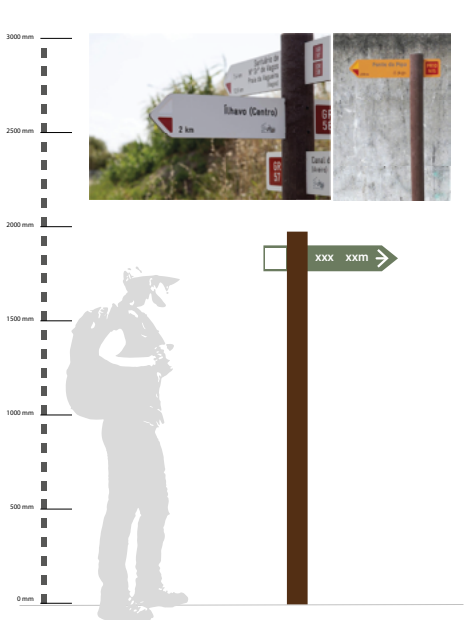
**1012**  
ELEMENTO DIRECCIONAL  
SECUNDARIO DE RUTAS RURALES

**Dimensiones de poste:**  
100x1800mm

**Materiales de poste:**  
Plástico reciclado

**Dimensiones de flecha:**  
650x125 mm (10mm de espesor)

**Materiales de flecha:**  
Compacto fenólico. Con grabado de información en 2 líneas, matrícula en caso necesario y marcas en CNC con pintura en tinta de poliuretano de bicomponente.

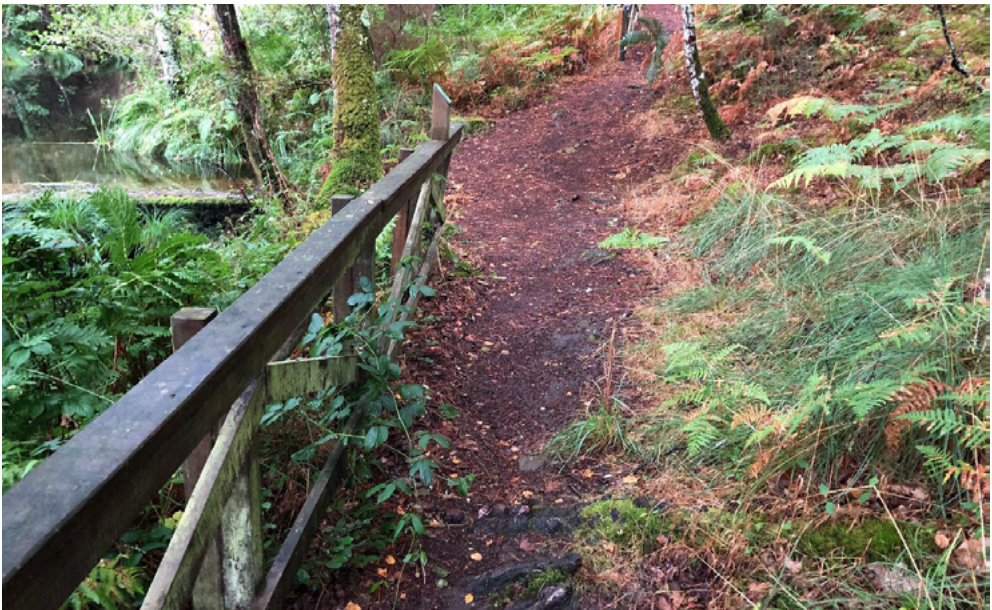
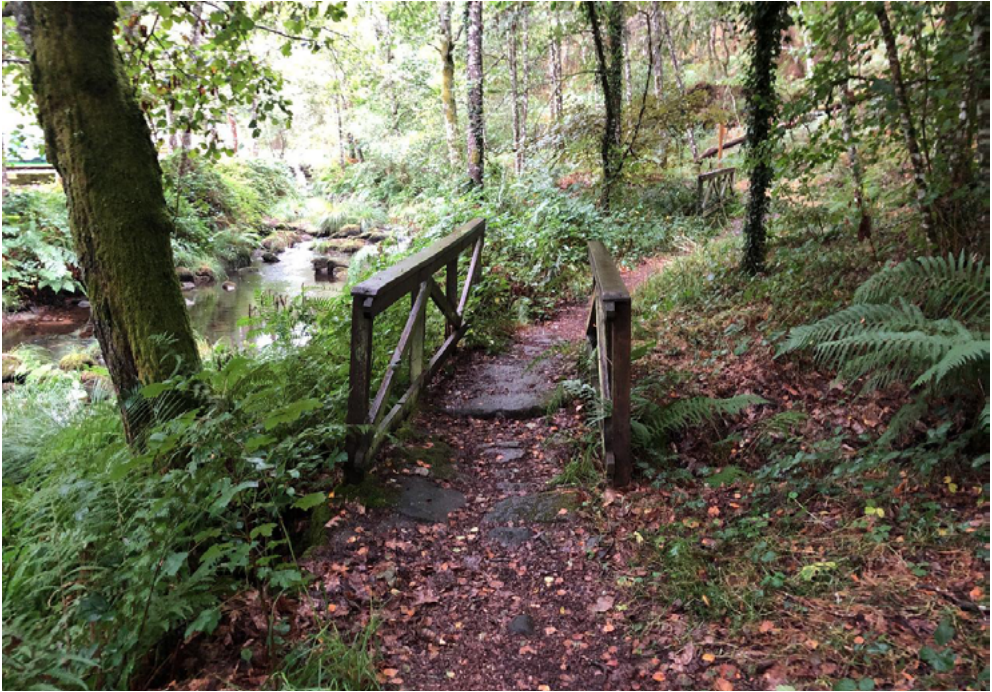
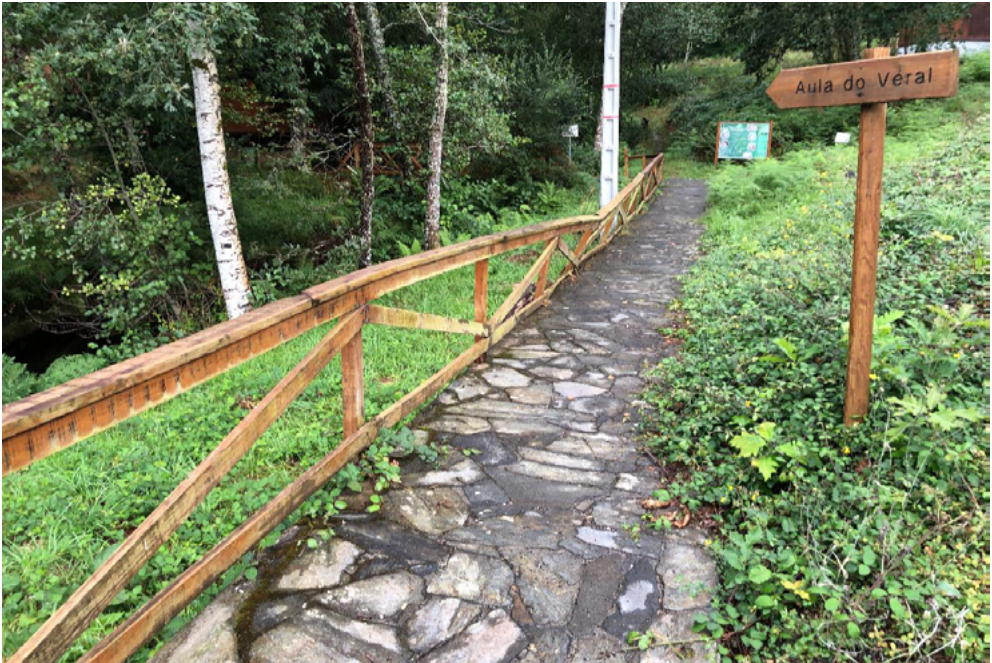
FOTOGRAFÍA REPRESENTATIVA DE LOS RECURSOS

En la parte inicial del recorrido encontramos varias infraestructuras de uso público. Principalmente barandas y puentes en los tramos más escarpados y estrechos del recorrido.

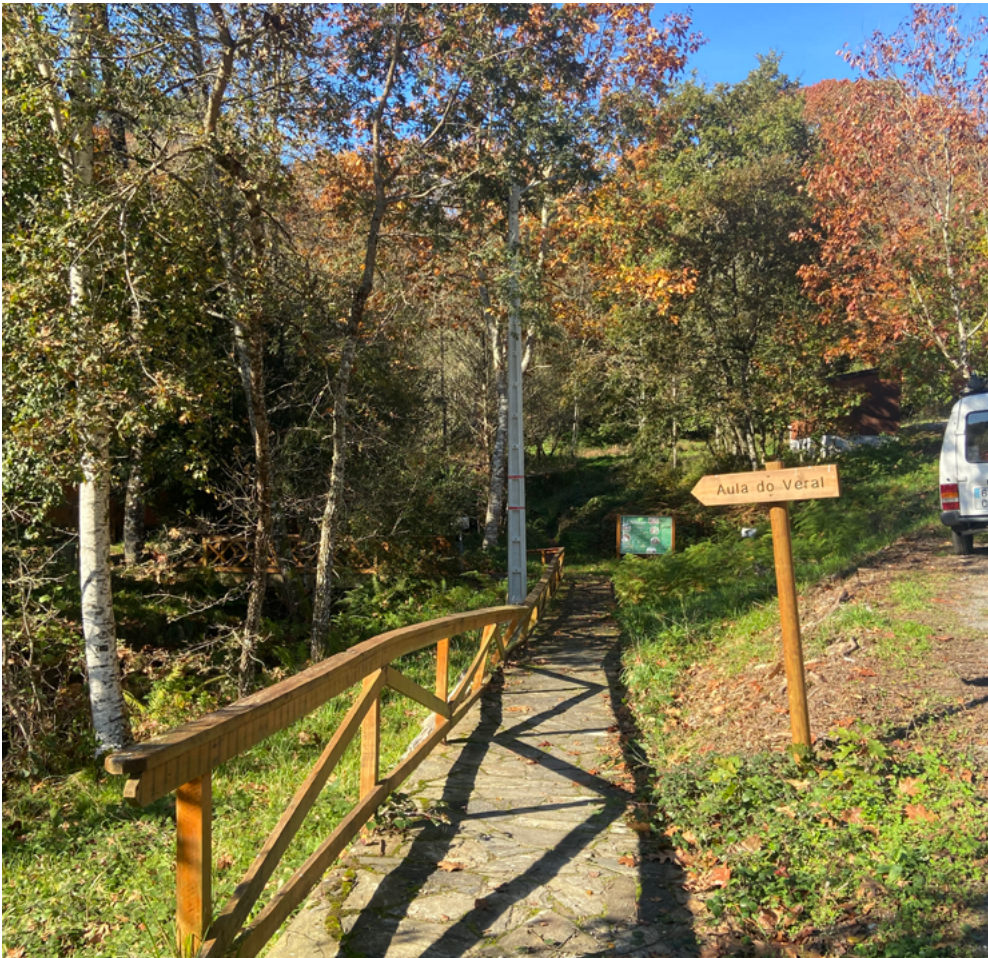
La ruta necesita una serie de adecuaciones, todas ellas relacionadas con limpiezas de caminos o sendas, para garantizar que esta se puede realizar sin ningún tipo de problema.
